Estudo de Obras

POLIPISO DO BRASIL

Cliente: Hospital Regional de Taguatinga

Metragem Total: 900 m²

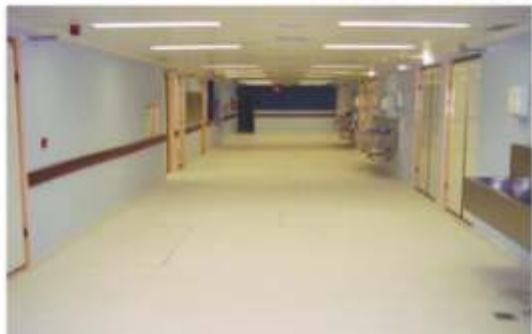
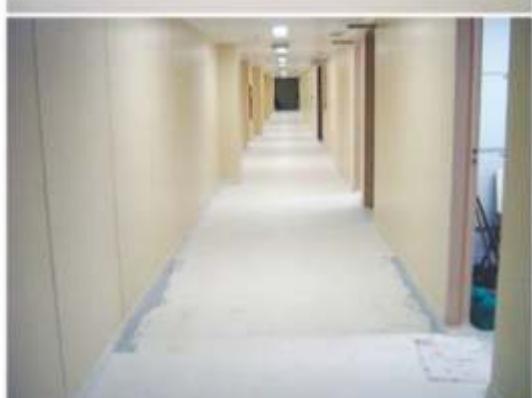
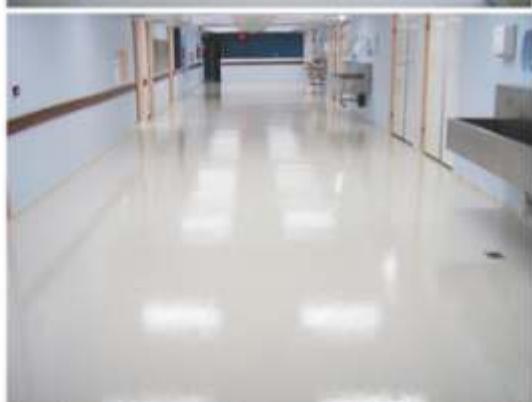
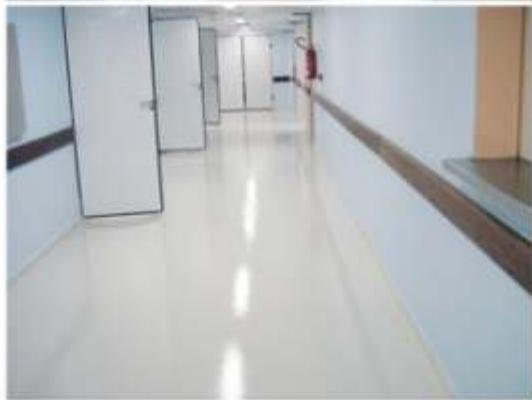
Após quatro anos de obras e um investimento de R\$ 7 milhões, as novas instalações e ampliações do Hospital Regional de Taguatinga-DF ficaram prontas. Na entrega da edificação a fiscalização detectou fissuras generalizadas no pavimento do centro cirúrgico, onde foi aplicado granilite. No Centro Cirúrgico não pode haver no piso reentrâncias que possam segregar material orgânico, o que aumenta o risco de contaminações; inicialmente a direção optou por aplicar um selante Incolor, o que foi feito, porém houve destaque das fissuras, o que ocasionou um efeito estético longe do desejado pelo cliente. A CG Serviços, contratada para solucionar o problema, solicitou à Polipiso do Brasil, através de seu representante do Centro-Oeste, uma solução que atendesse às exigências de estética, resistência física e química exigidas pelo HRT e que não tivesse o inconveniente da carência para utilização da área por motivos de toxicidade. Para isso disponhamos de dez dias corridos para: Preparar e executar a amostra para aprovação do cliente; Fabricar o material na cor escolhida; Retirar o selante aplicado e restaurar áreas mais deterioradas; Treinar a equipe da CG para a aplicação; Aplicar o material e liberar a área para uso, pois já havia cirurgias marcadas.

A área foi polida com poliriz dotada de esmeril de desbaste para a retirada do selante anteriormente aplicado alcançando uma superfície limpa e com porosidade para receber o revestimento; Após o polimento foi executada a hidrolavagem retirando as partículas de pó, após a hidrolavagem aguardou-se 48 horas para reiniciar os trabalhos de aplicação. Onde existiam regiões com buracos e trincas foi aplicado, com auxílio de espátula, o Poxcolor com adição de AQ200 para seu tamponamento. No dia seguinte ao tamponamento iniciou-se a aplicação da primeira camada do Poxcolor, o que foi executado espalhando e raspando com a utilização de desempenadeira de aço lisa e simultaneamente à "raspadinha" foi feito a rolagem com rolo tipo antigota com espessura de 5 mm, esta primeira camada substituiu o primer, isso só foi possível por ser um piso novo, sem uso. Com um intervalo de um dia entre uma camada e outra, foram aplicadas mais duas camadas, utilizando-se desempenadeira de aço lisa, com uma pressão menor do que a imprimada na "raspadinha" e a rolagem simultânea com auxílio de rolo tipo antigota com espessura de 5 mm.
